2016年熊本地震（調査速報写真）

2016年4月17日(日)～18日(月)

調査場所：熊本市、益城町、御船町、宇土市

静岡大学 防災総合センター

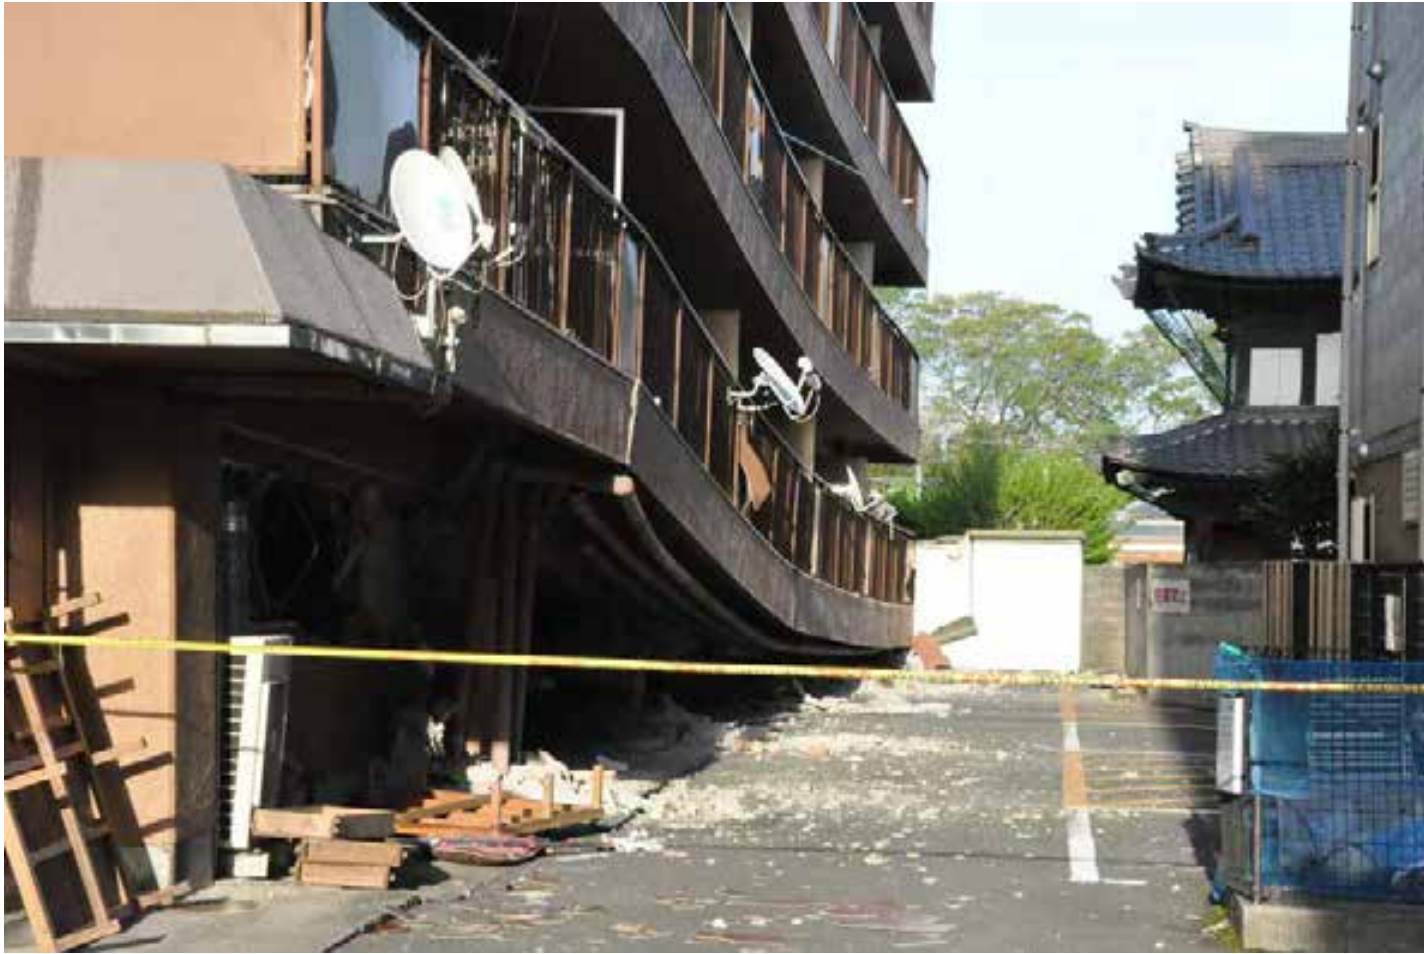
熊本市内のRC造マンションの被害

ピロティ形式の7階建てRC造マンション
1階部分の柱が座屈(熊本市西区出町1丁目 第2京町台ハイツ)
道路を挟んで建つ第1ハイツは1階柱に若干のヘアークラックのみ
直ぐ横の寺の楼門には目立った被害なし

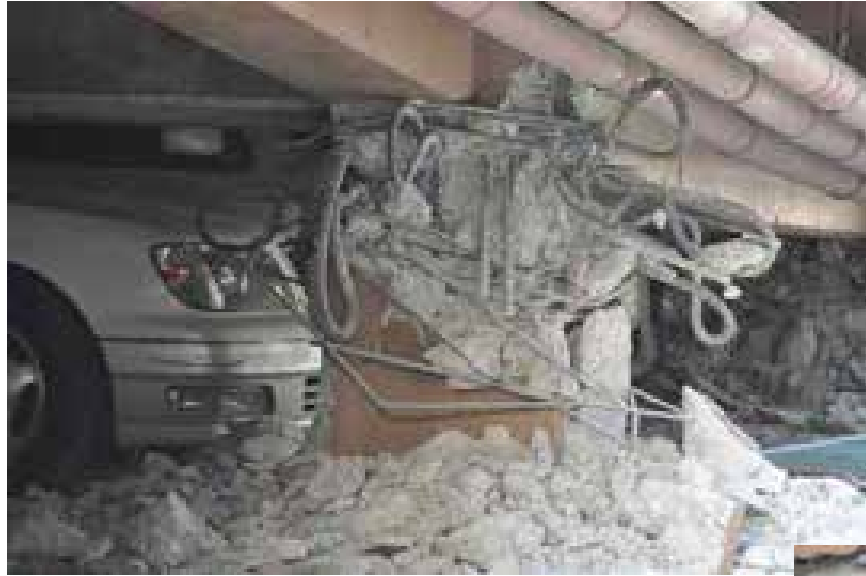
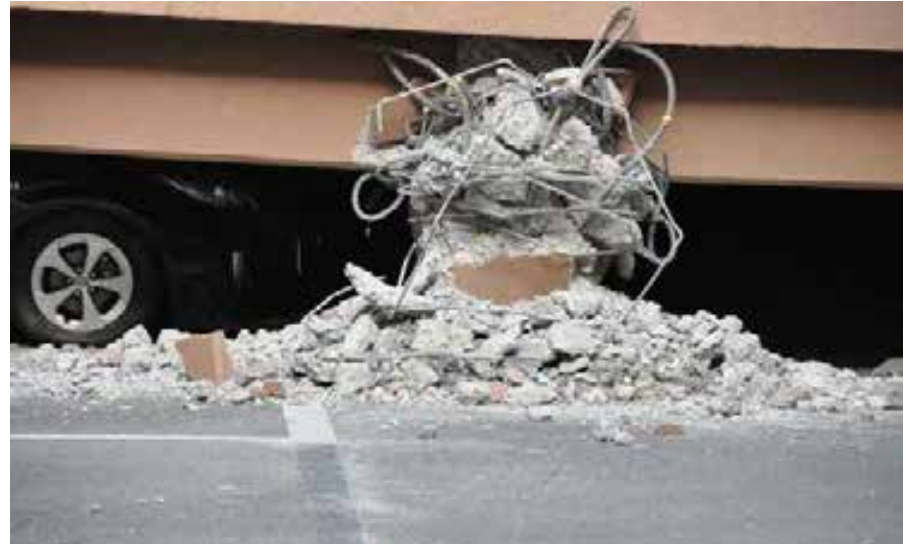
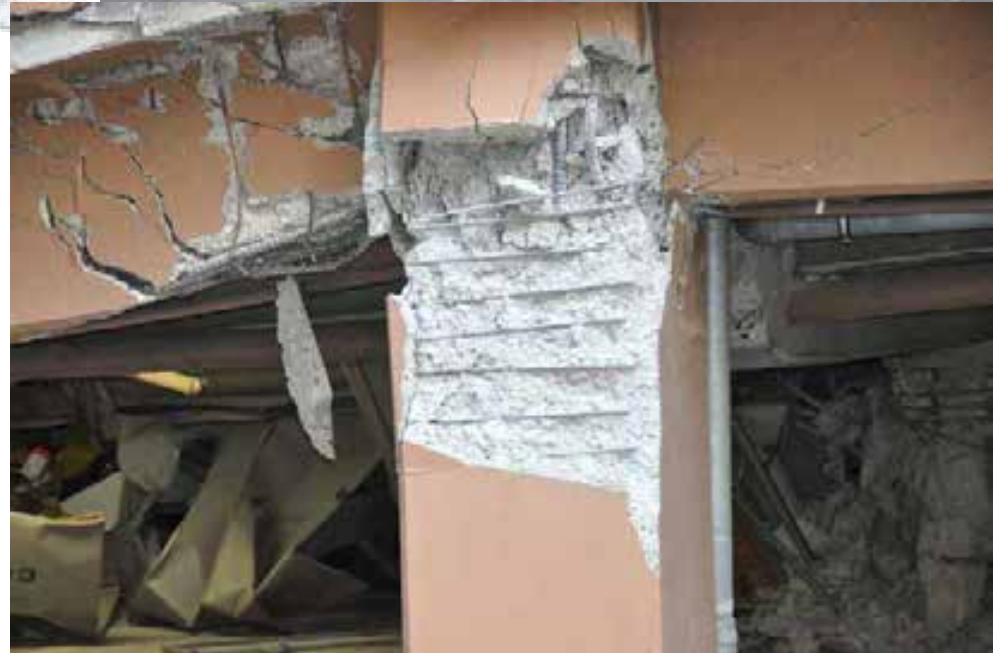
熊本市内のRC造マンションの被害

座屈した1階柱

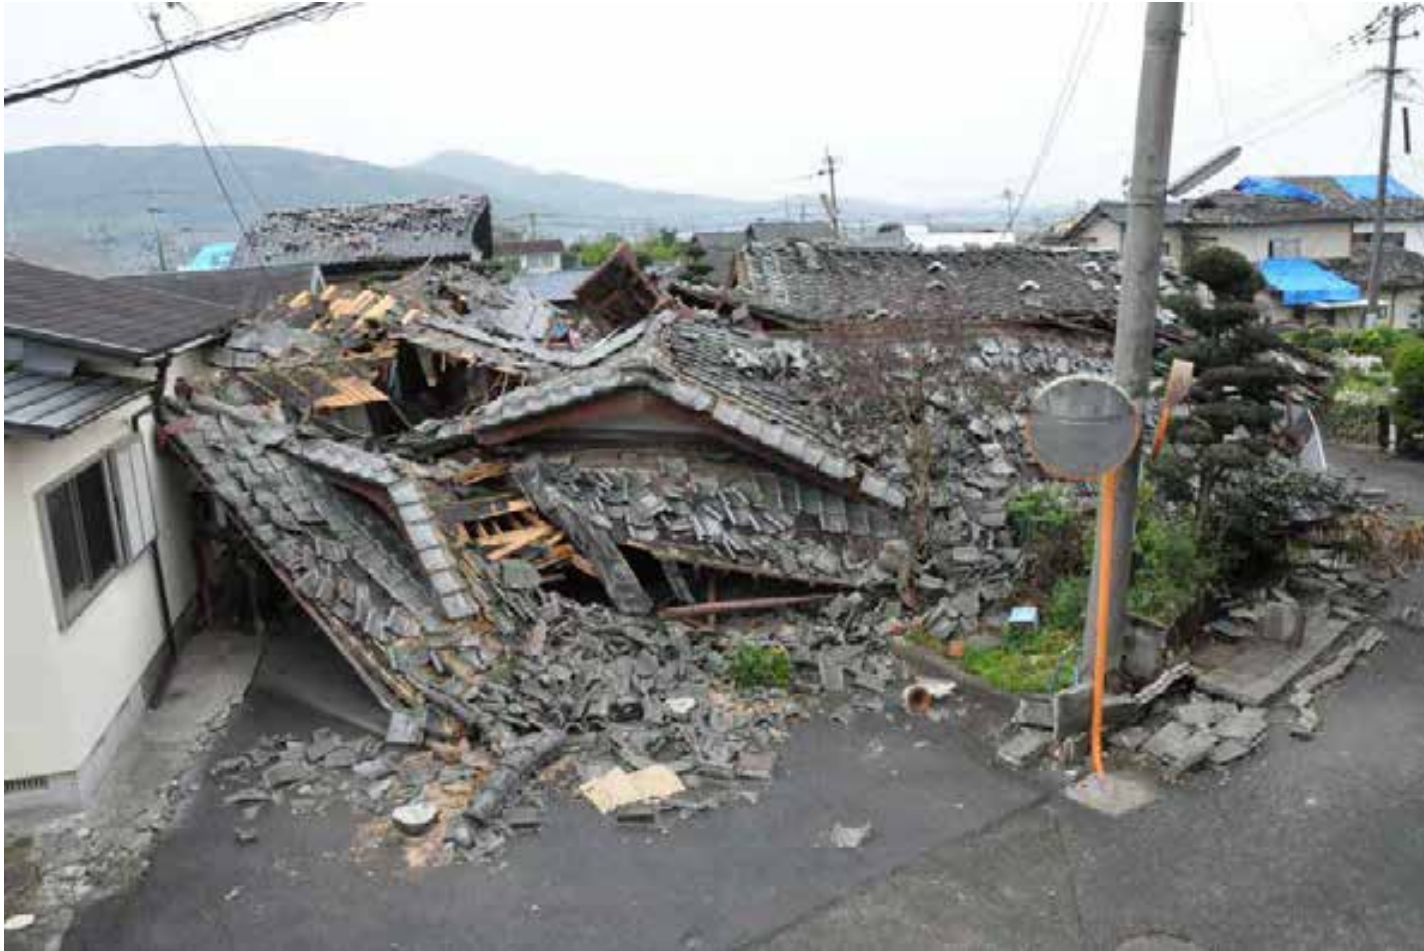
益城町宮園

全壊家屋と被害軽微な建物が混在する 益城町中心部

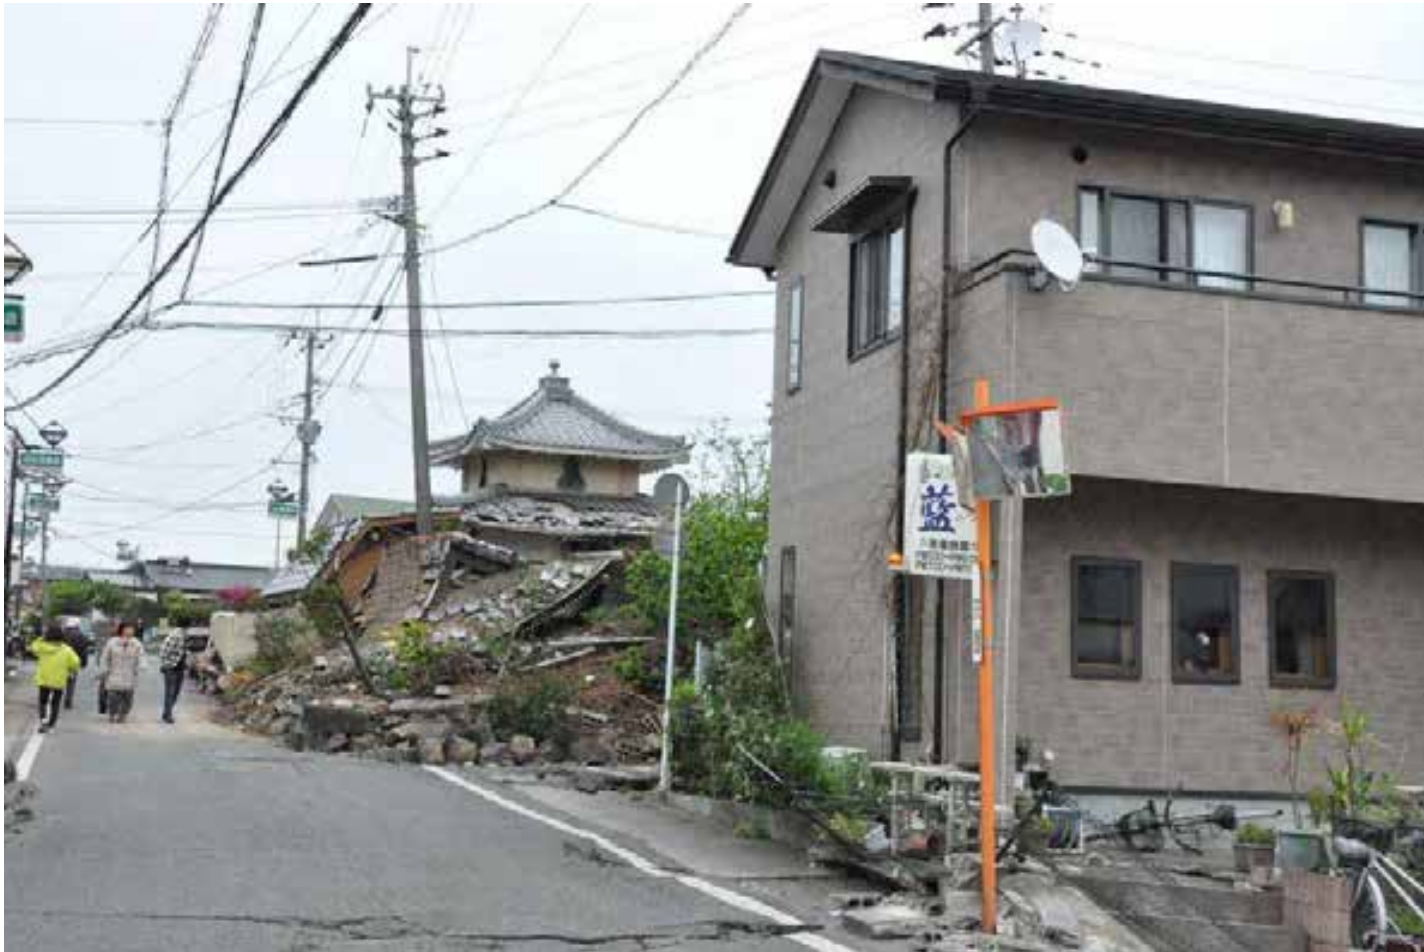
全壊家屋の横には無被害の建物も (益城町宮園)

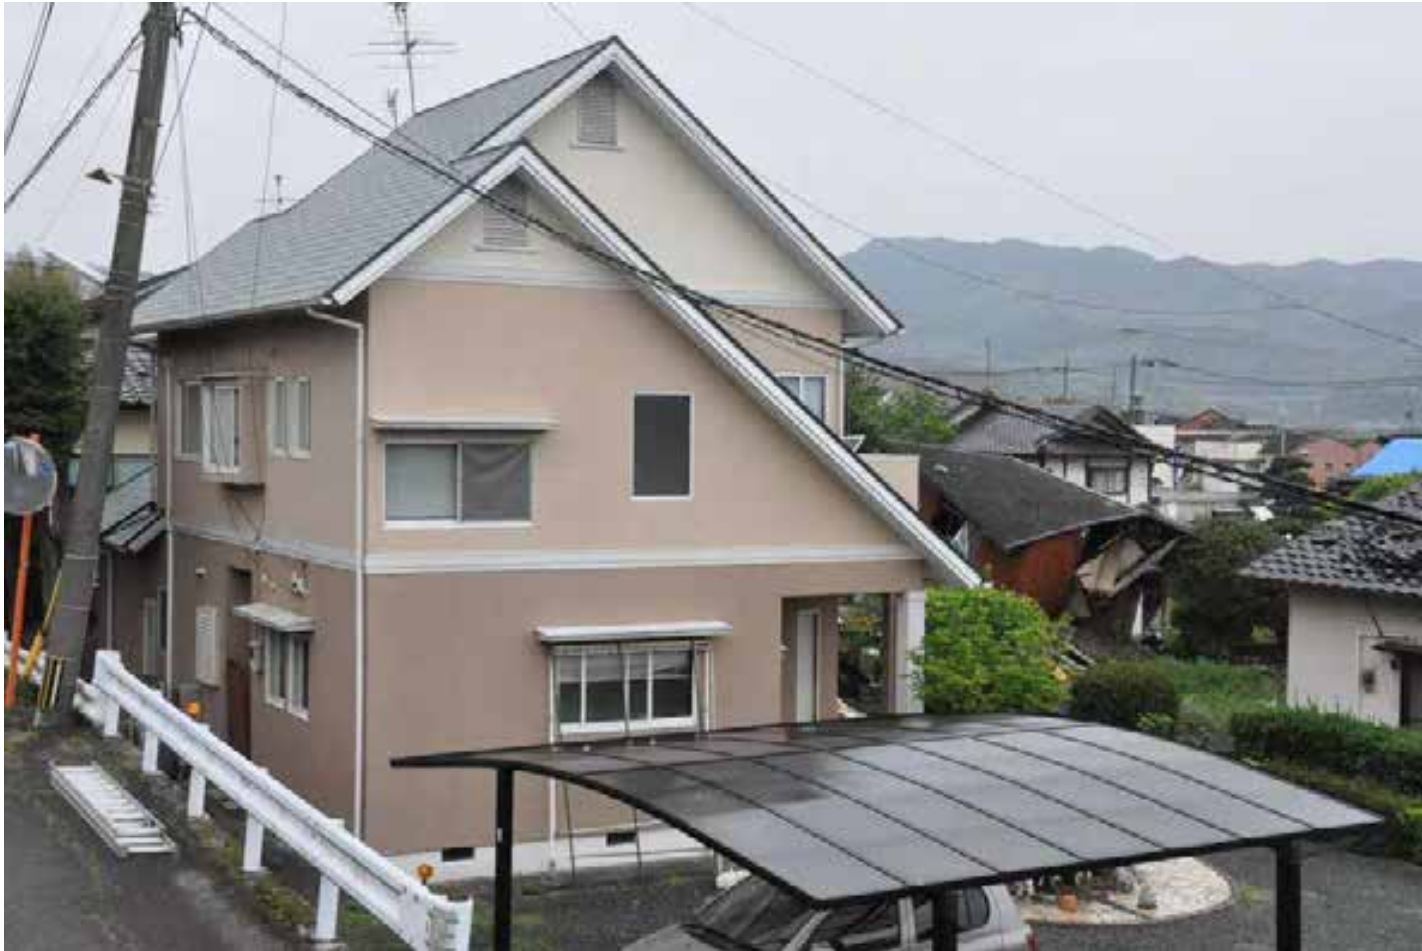
ほぼ無被害の住宅(益城町宮園)

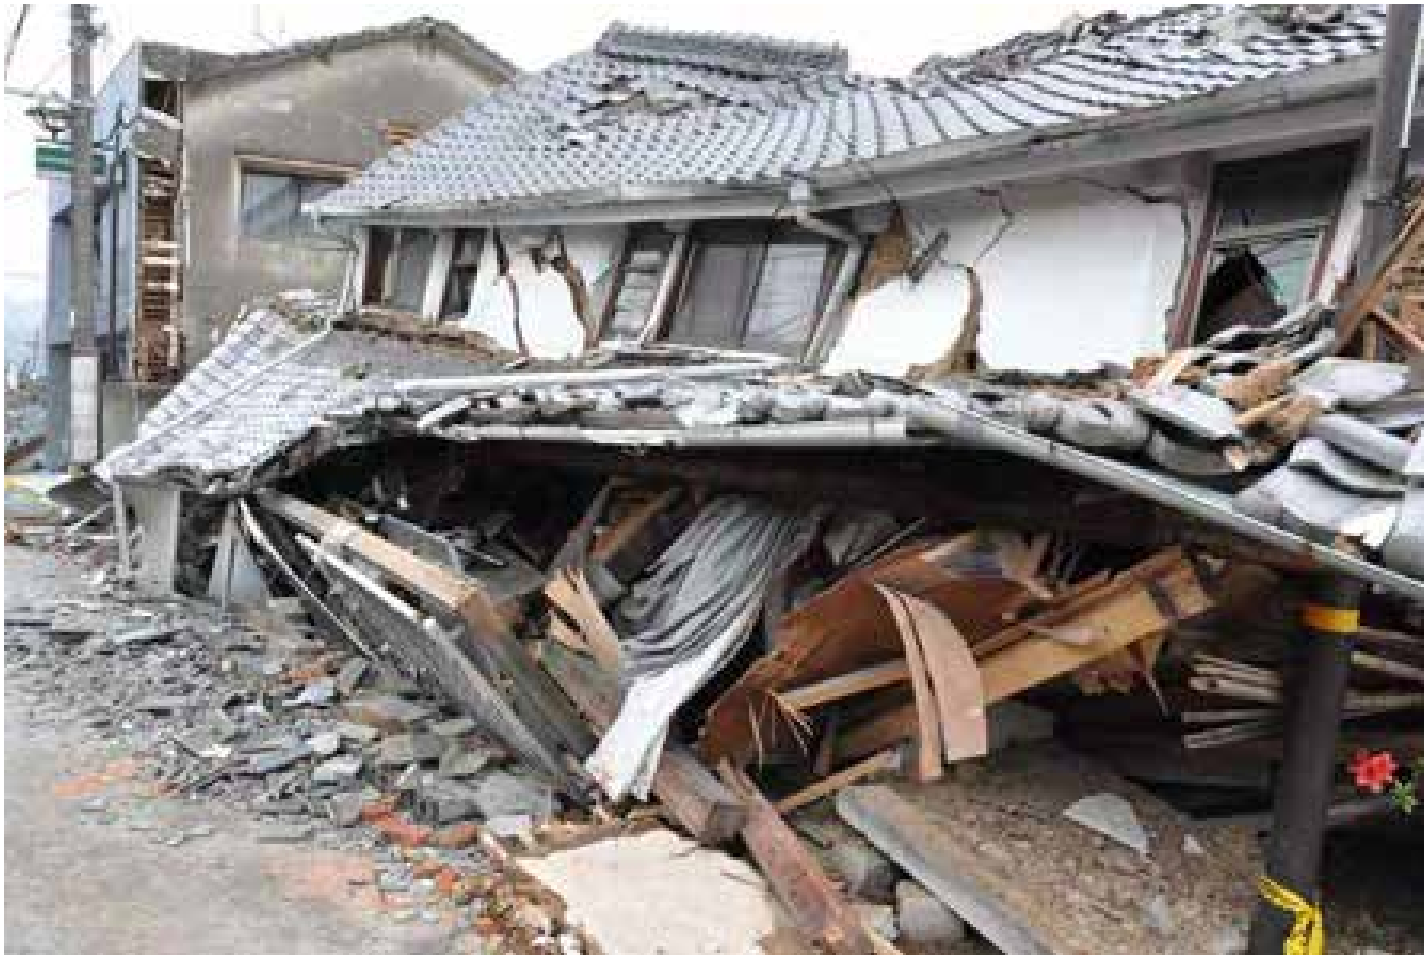
被害の大きい益城町中心部

重い瓦屋根、通りに面した開口部の広い古い木造住宅(益城町木山)

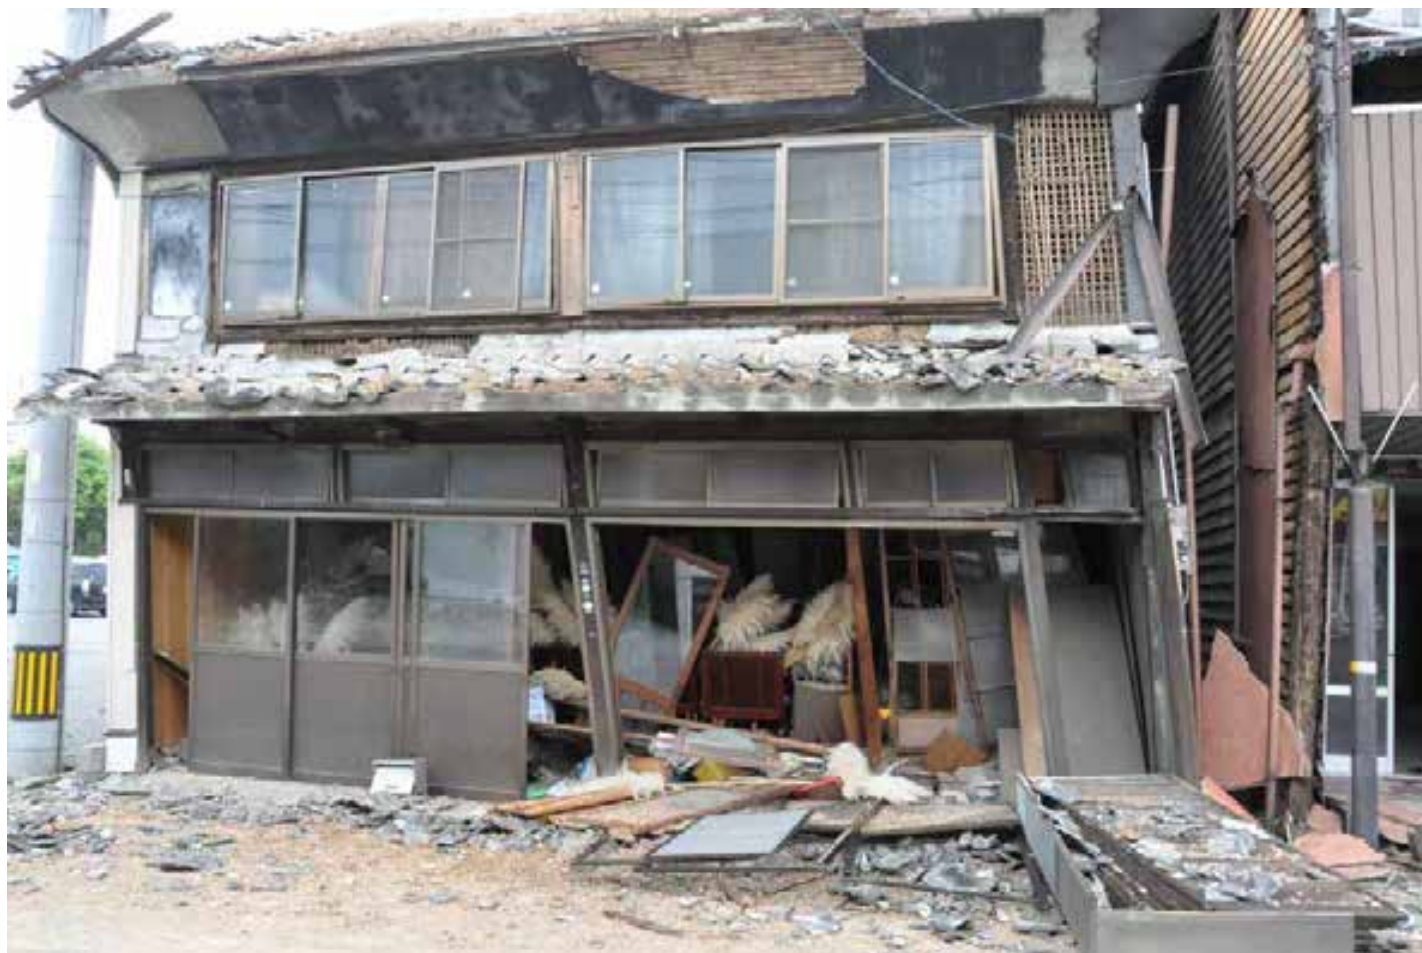
かろうじて倒壊は免れた商店

道路沿いの開口部の広い瓦屋根の店舗兼住宅(益城町木山)

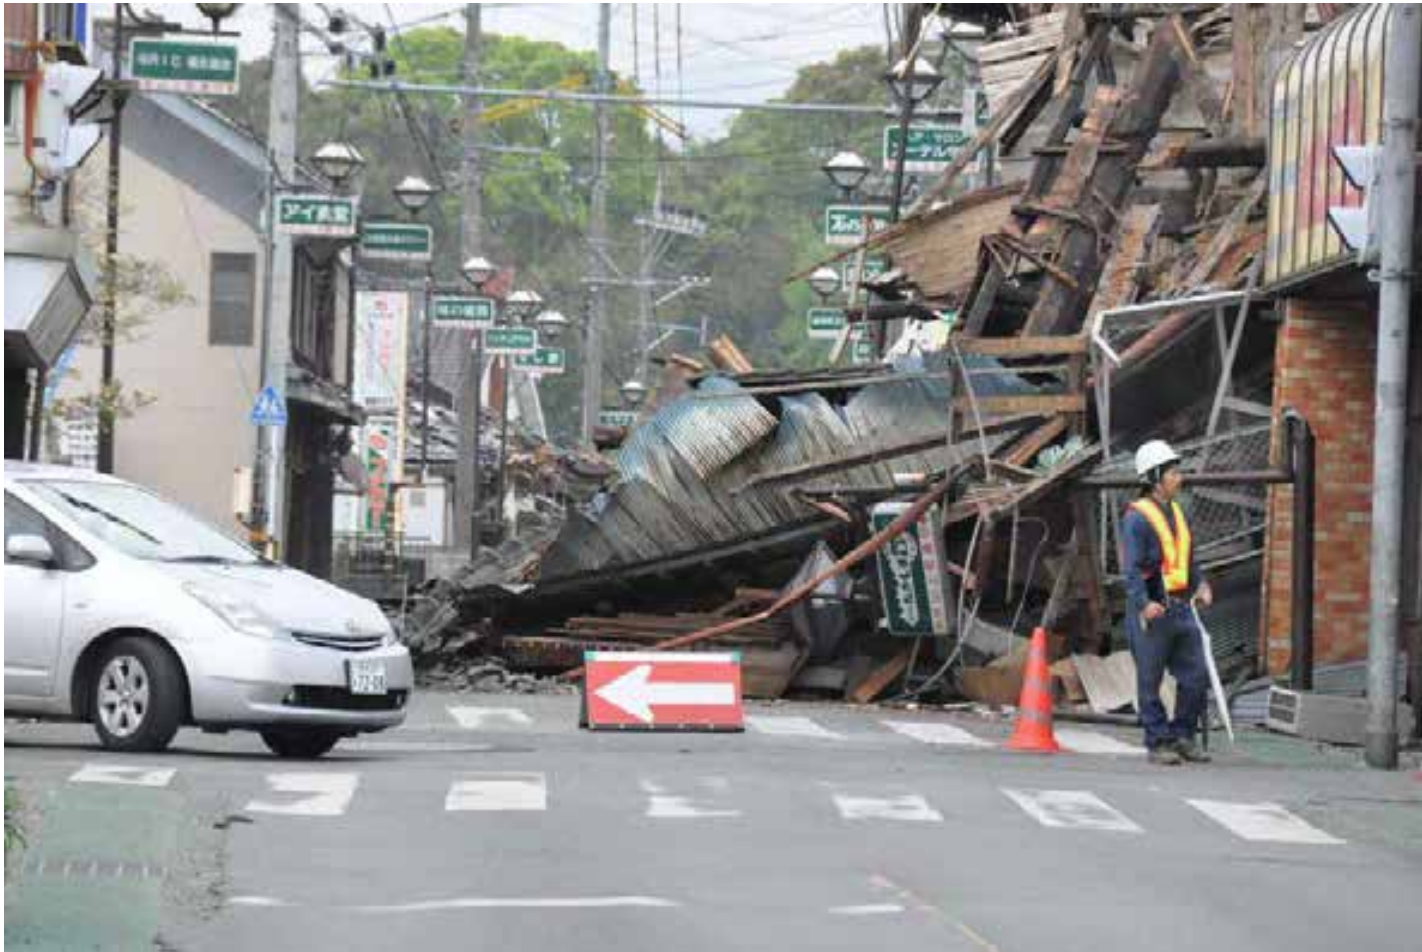
道路をふさぐ倒壊住宅

倒壊した家屋が倒れ込み主要な道路が通行止めに(益城町木山)

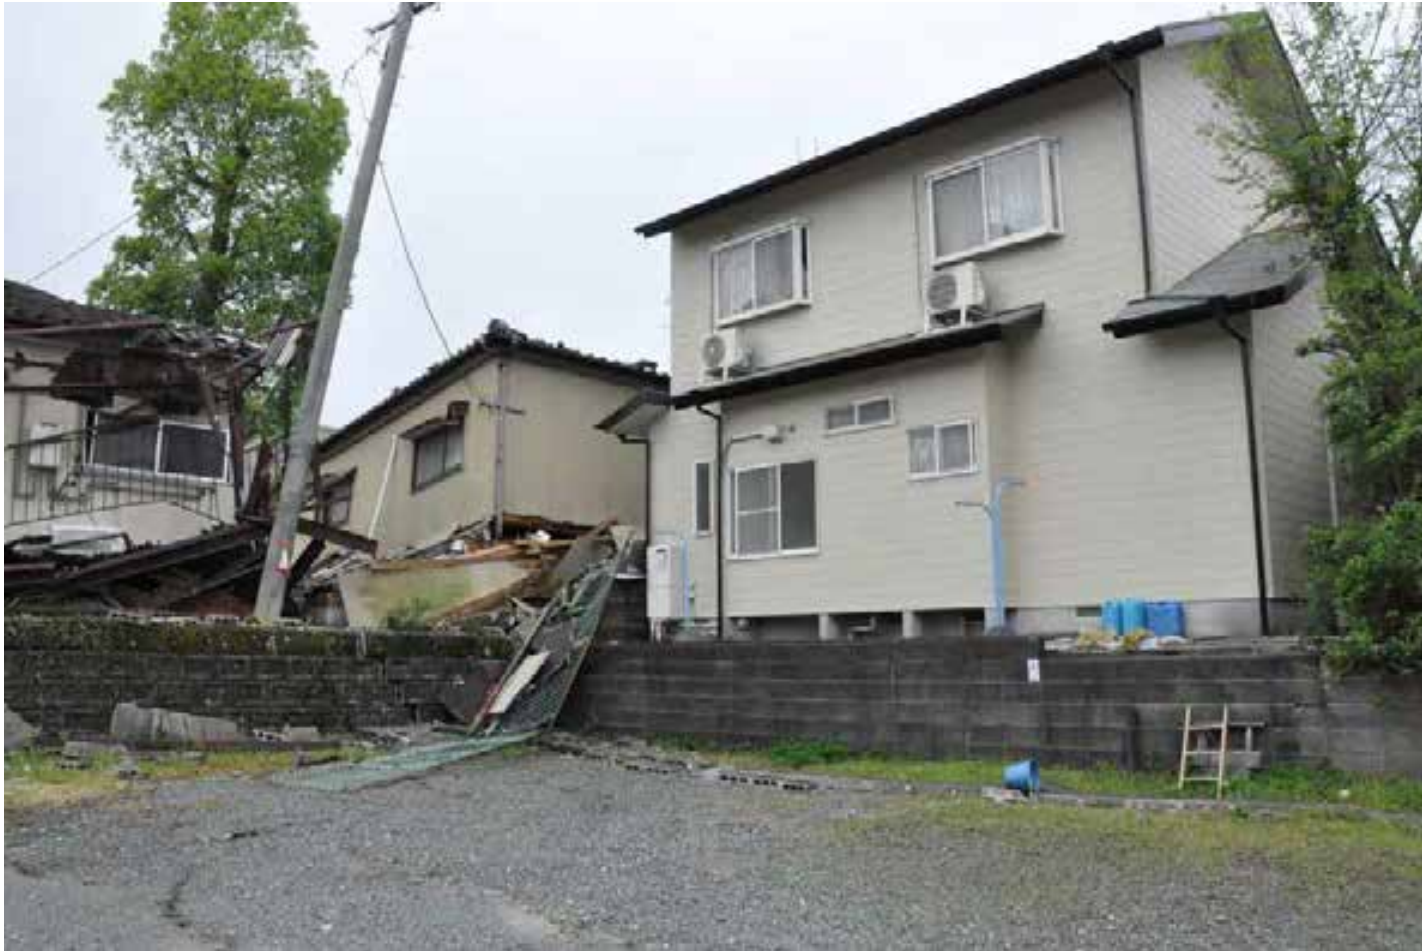
盛り土地盤でも全壊家屋と無被害家屋が

比較的新しい建物は盛り土地盤でも地盤破壊が無ければ被害はない(益城町木山)

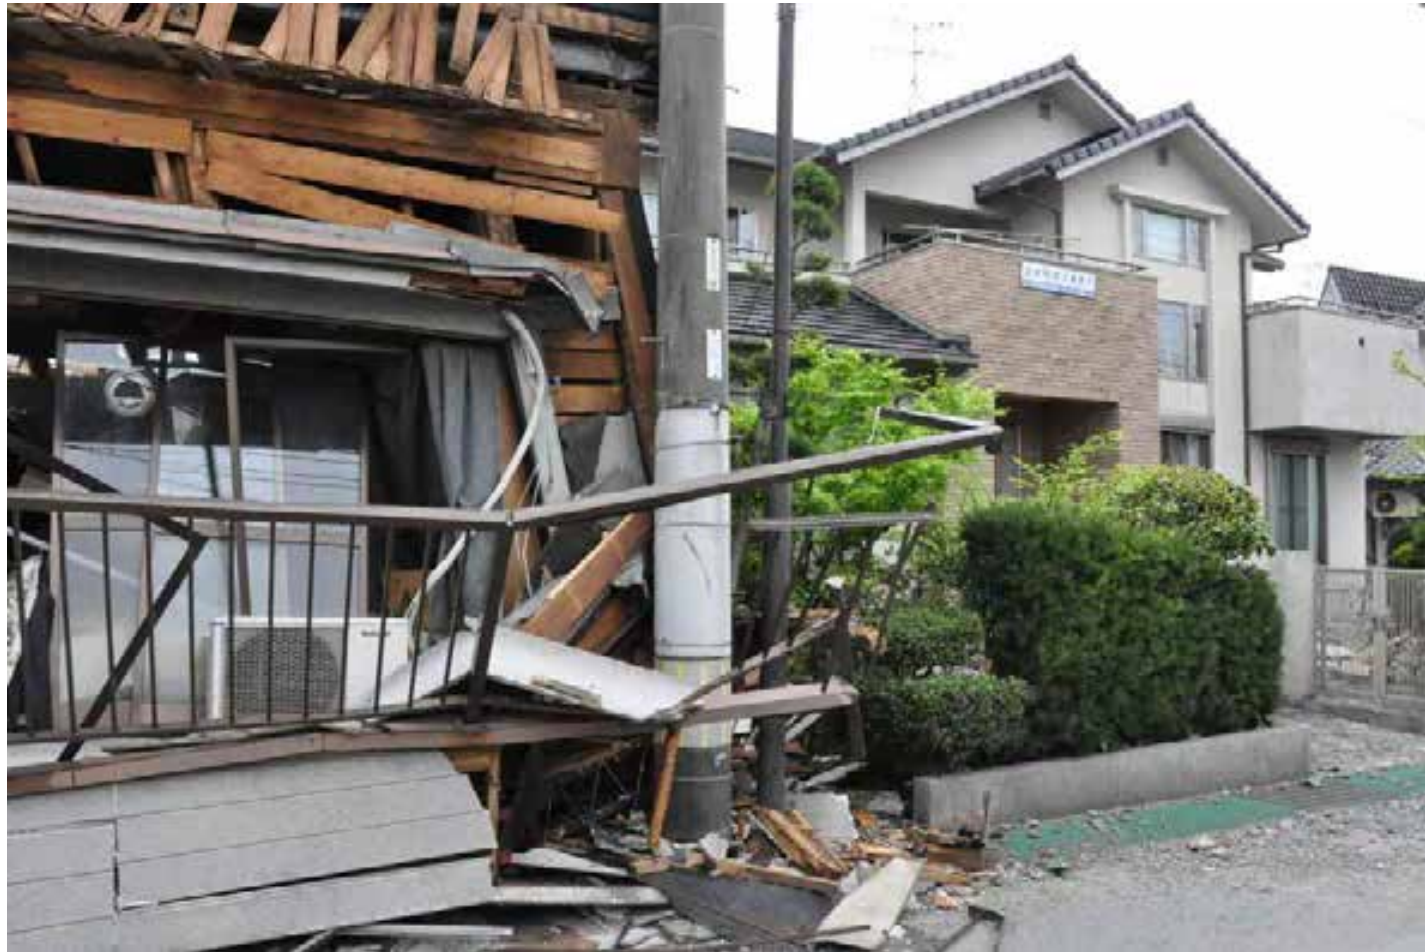
(益城町木山)

被害の大きな地区でも無被害の住宅が

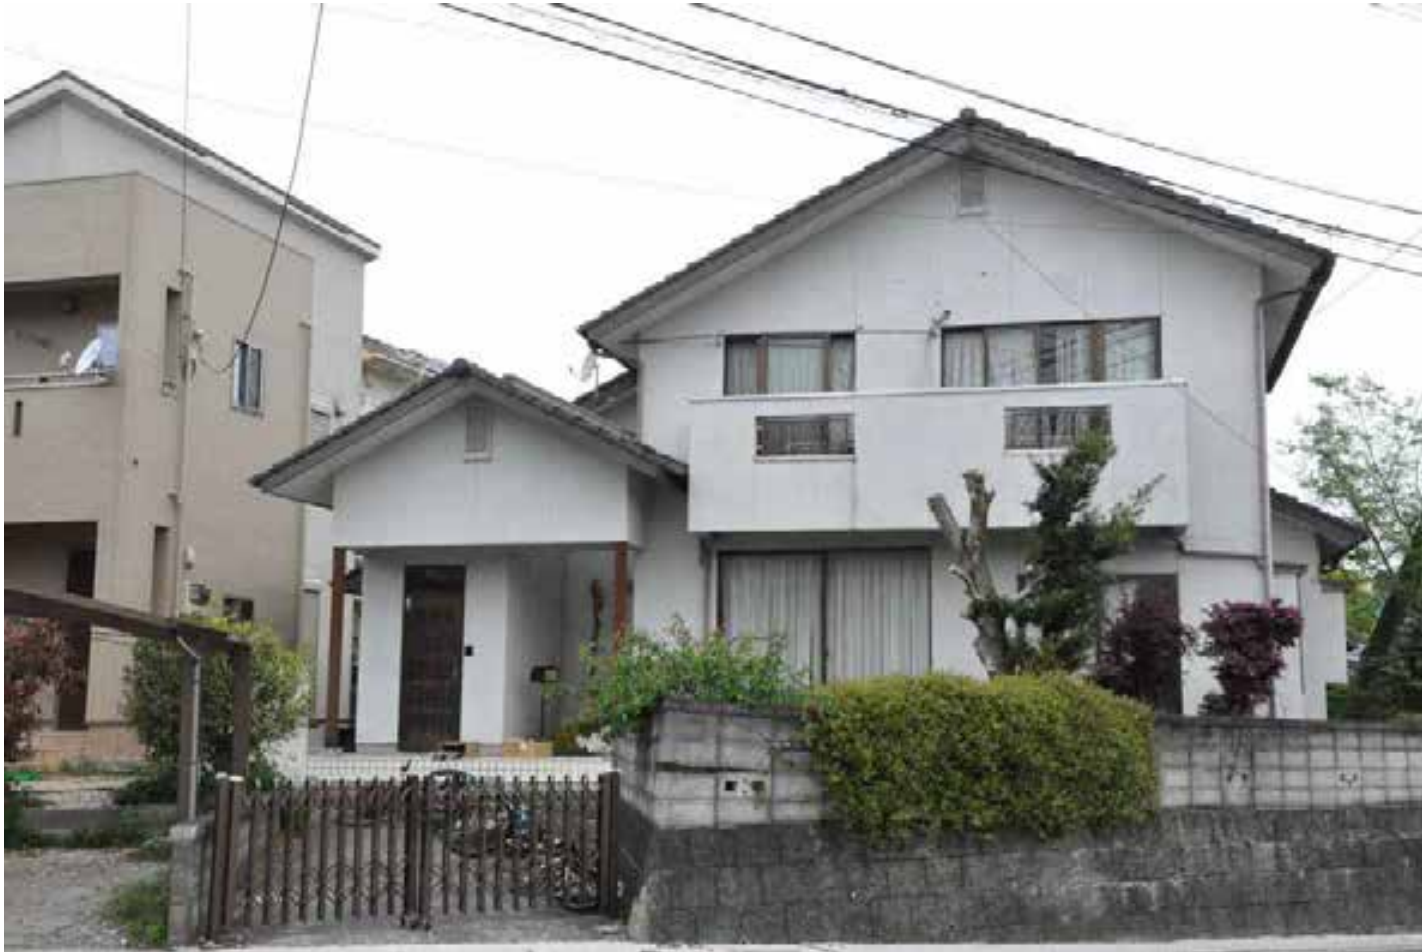
(益城町木山)

無被害の住宅が並ぶ

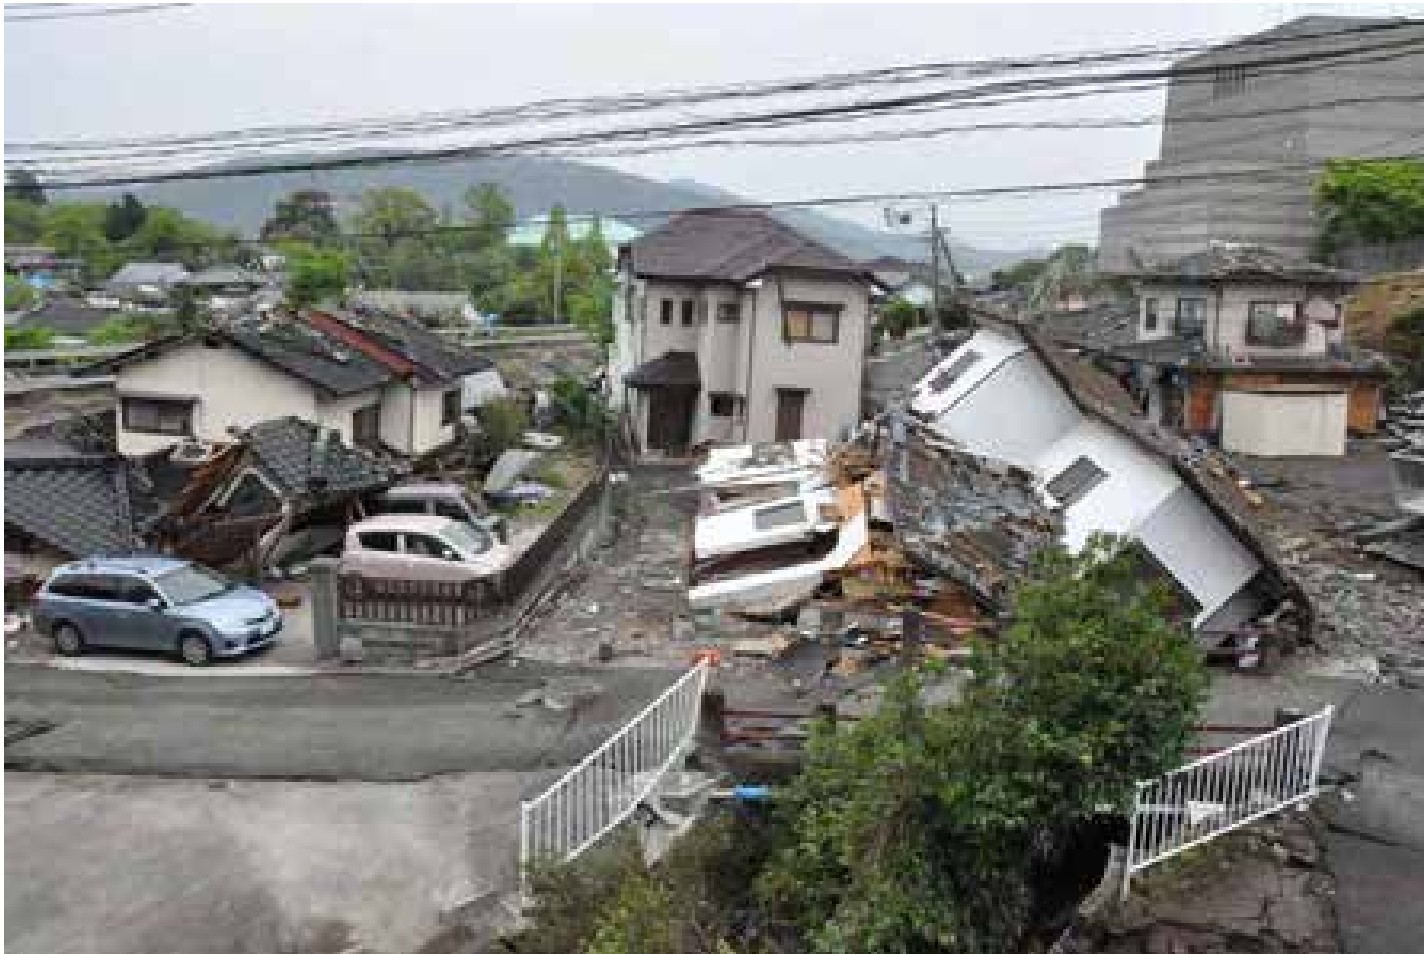
益城町

多くの住宅が倒壊する中、耐震性があれば被害はあっても倒壊は免れる
(益城町寺追、川沿いの谷底低地の造成地)

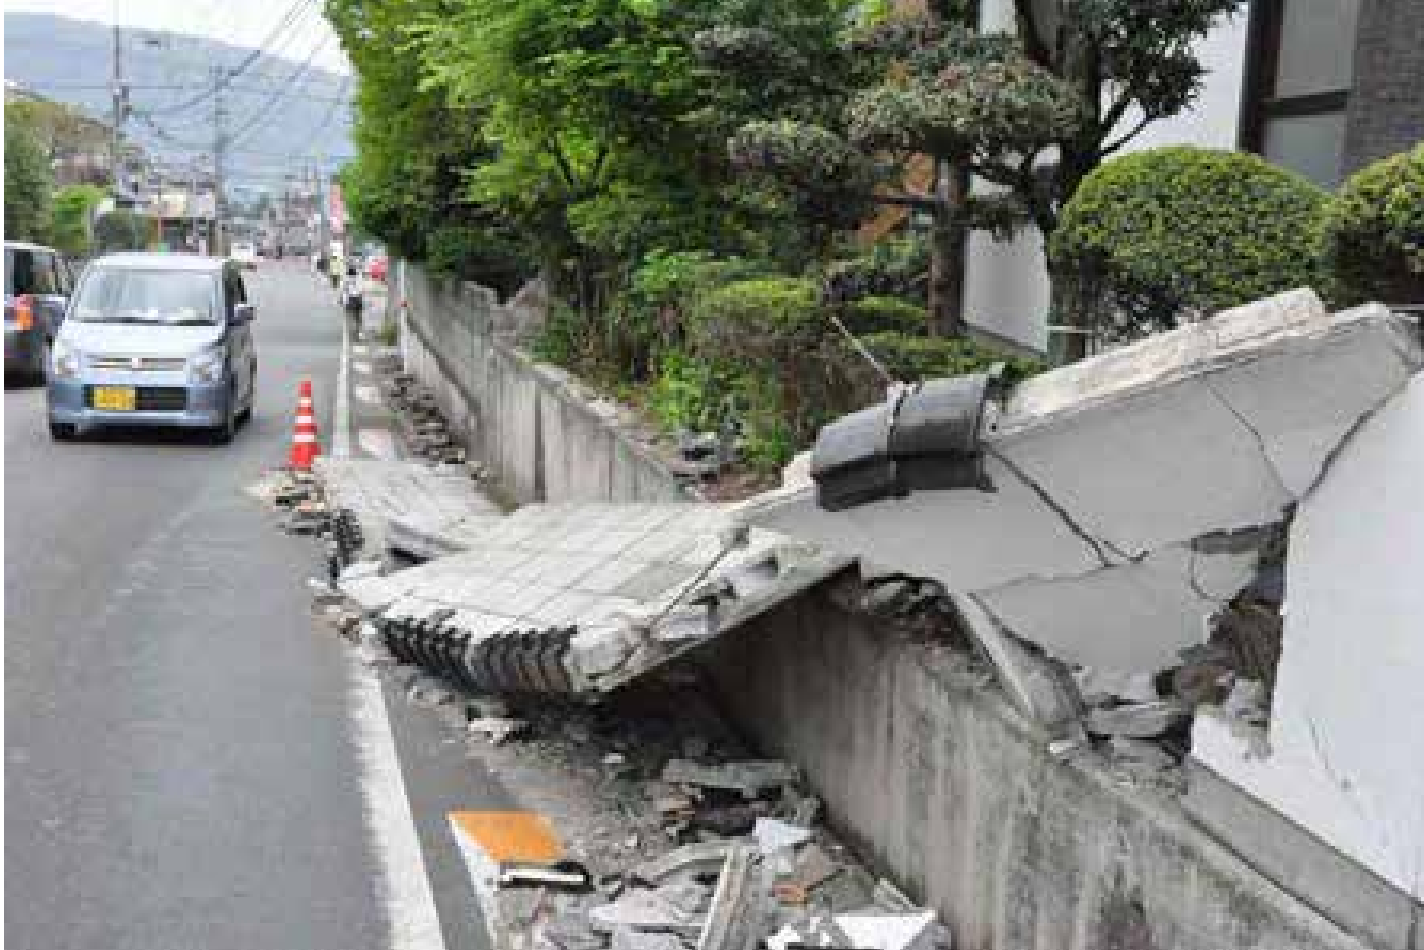
益城町(ブロック塀の倒壊)

ブロック塀はいたるところで倒壊し道路に倒れ込む。幸い深夜の地震であったため通行人の被害はなかったが、これが昼間であれば大惨事に。

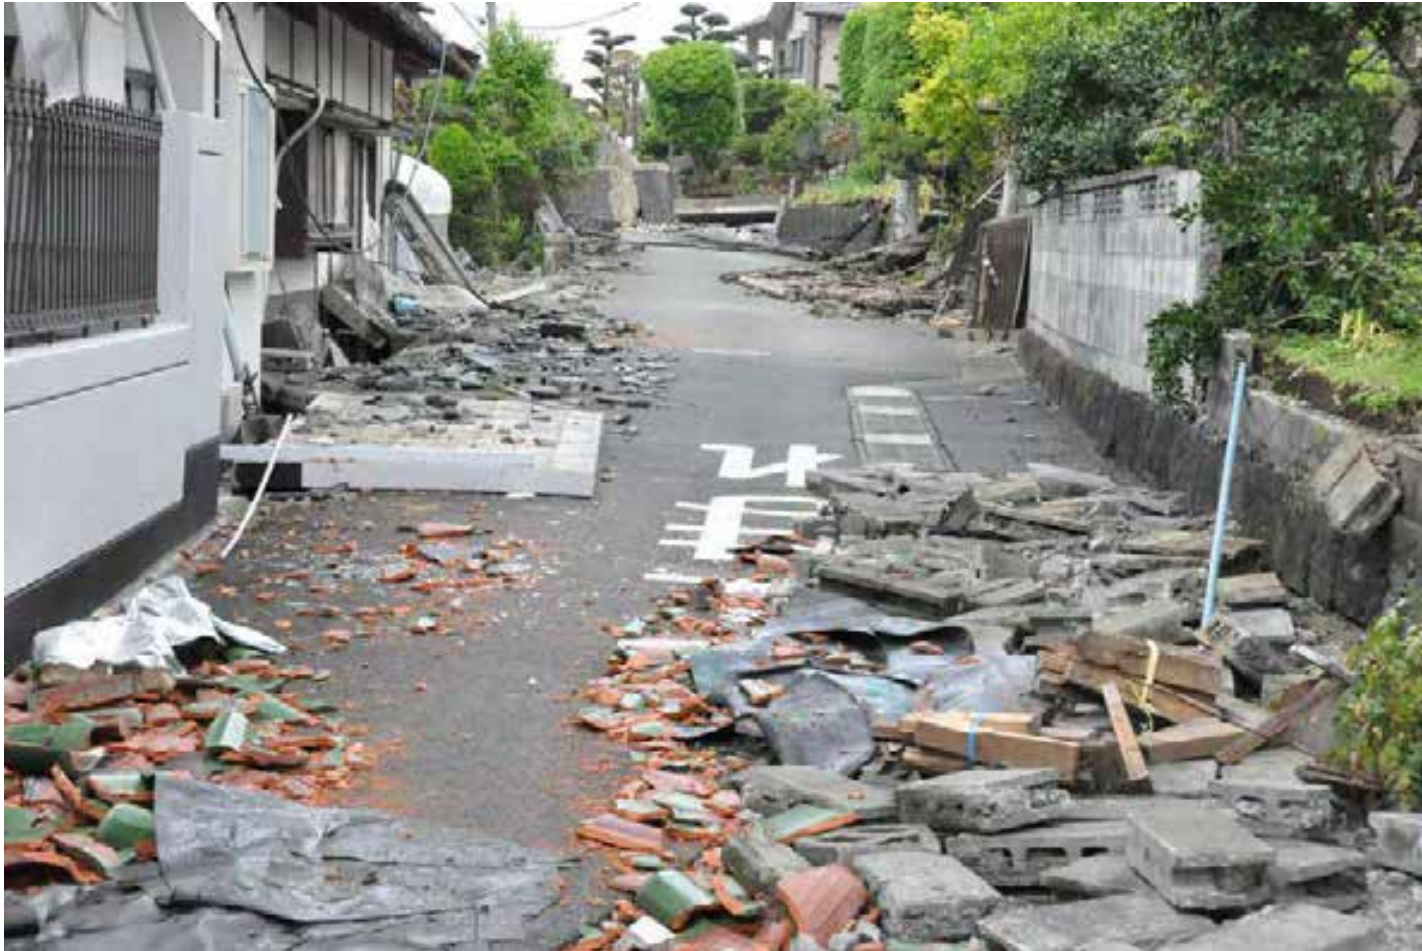
住宅地の中で倒壊したブロック塀が道路 をふさぐ(益城町宮園)

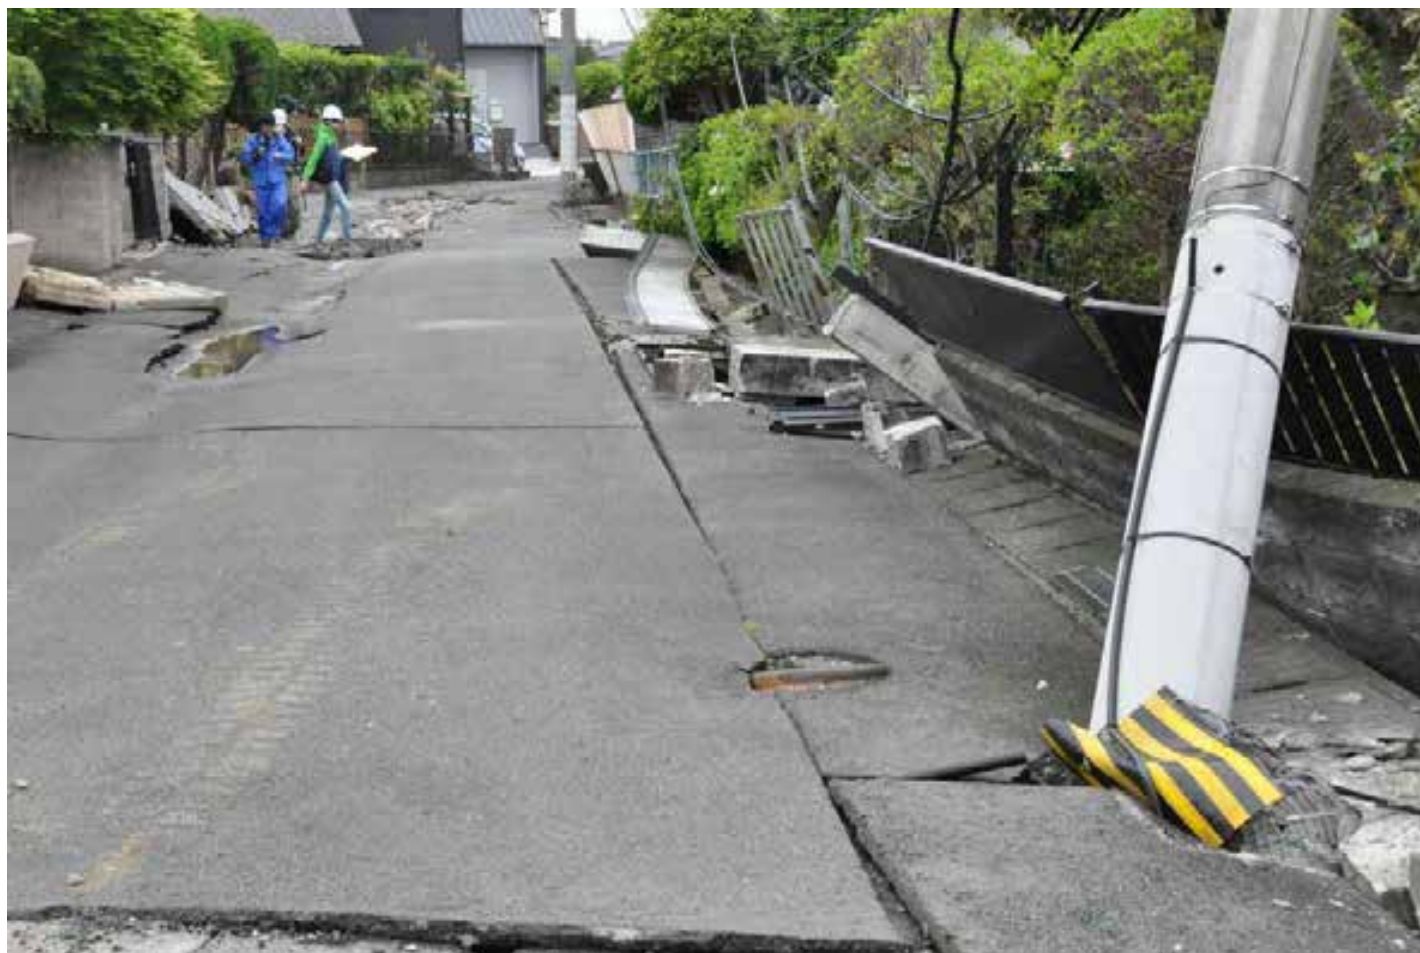
益城町惣領

地盤の液状化で道路は波打ち電信柱は沈下、フェンス塀も倒壊

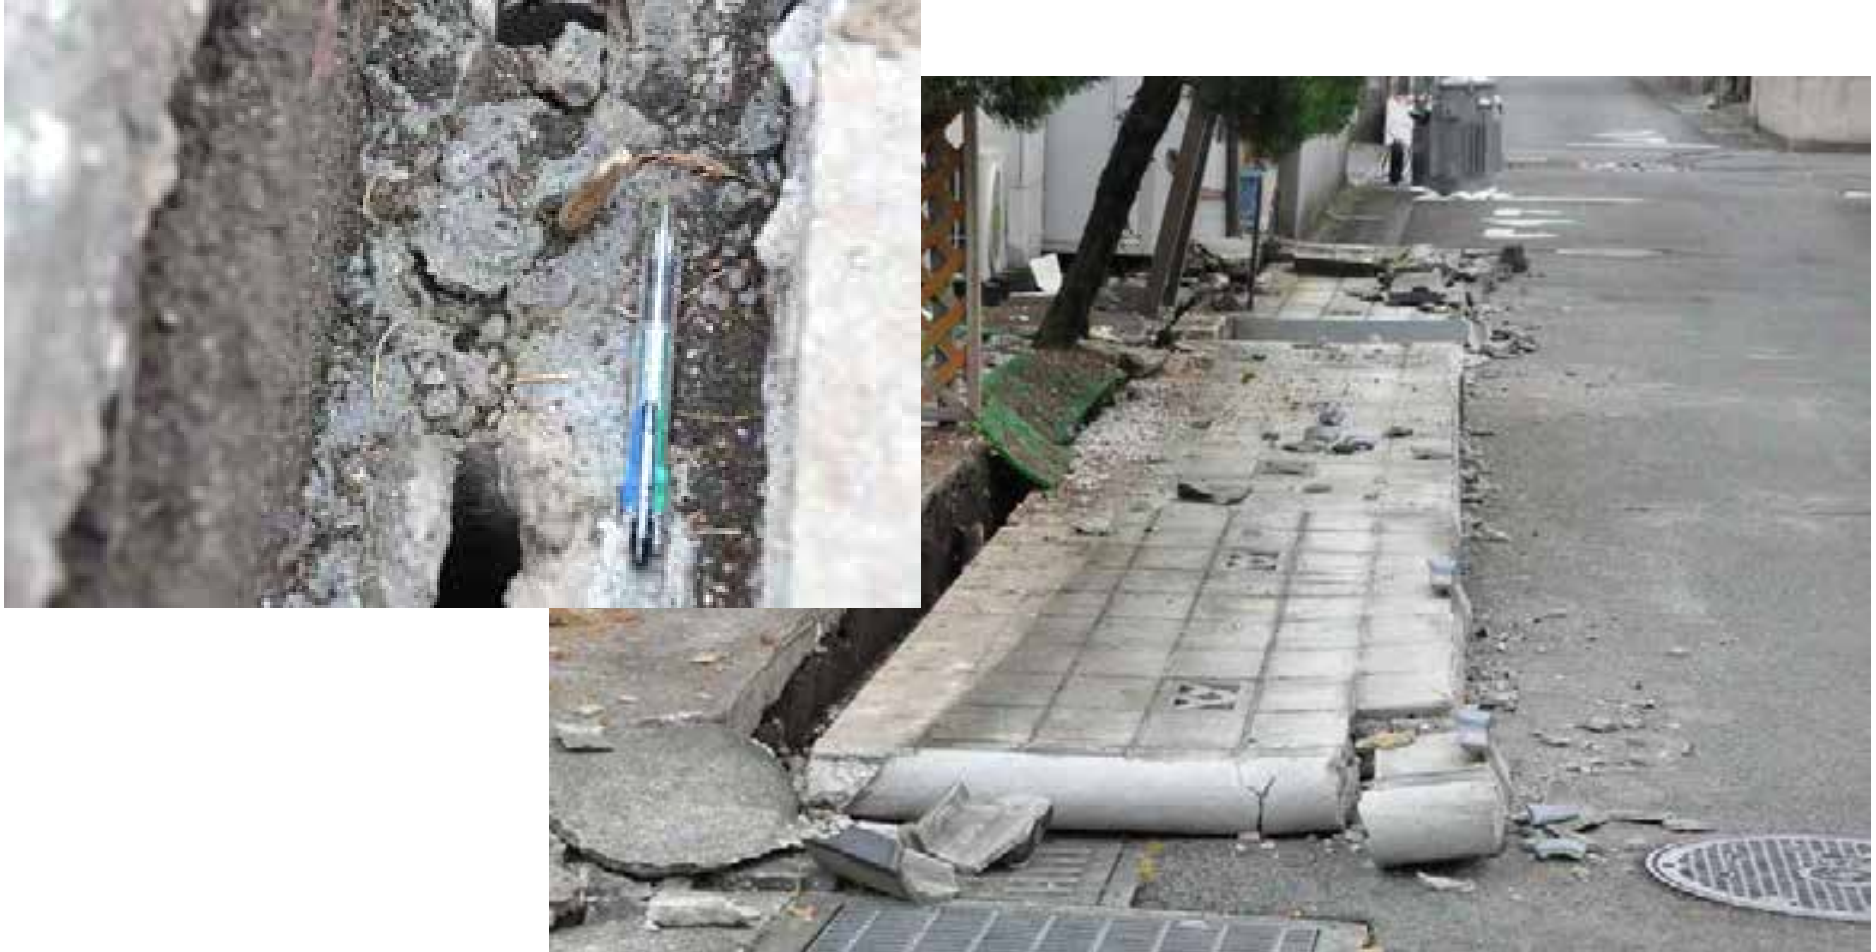
道路に倒れるブロック塀

鉄筋は入っているが控え壁はなし。基礎部分の鉄筋は腐食が目立つ。(益城町惣領)
