2016年熊本地震（調査速報写真）

2016年4月17日(日)～18日(月)

調査場所：熊本市、益城町、御船町、宇土市

静岡大学 防災総合センター

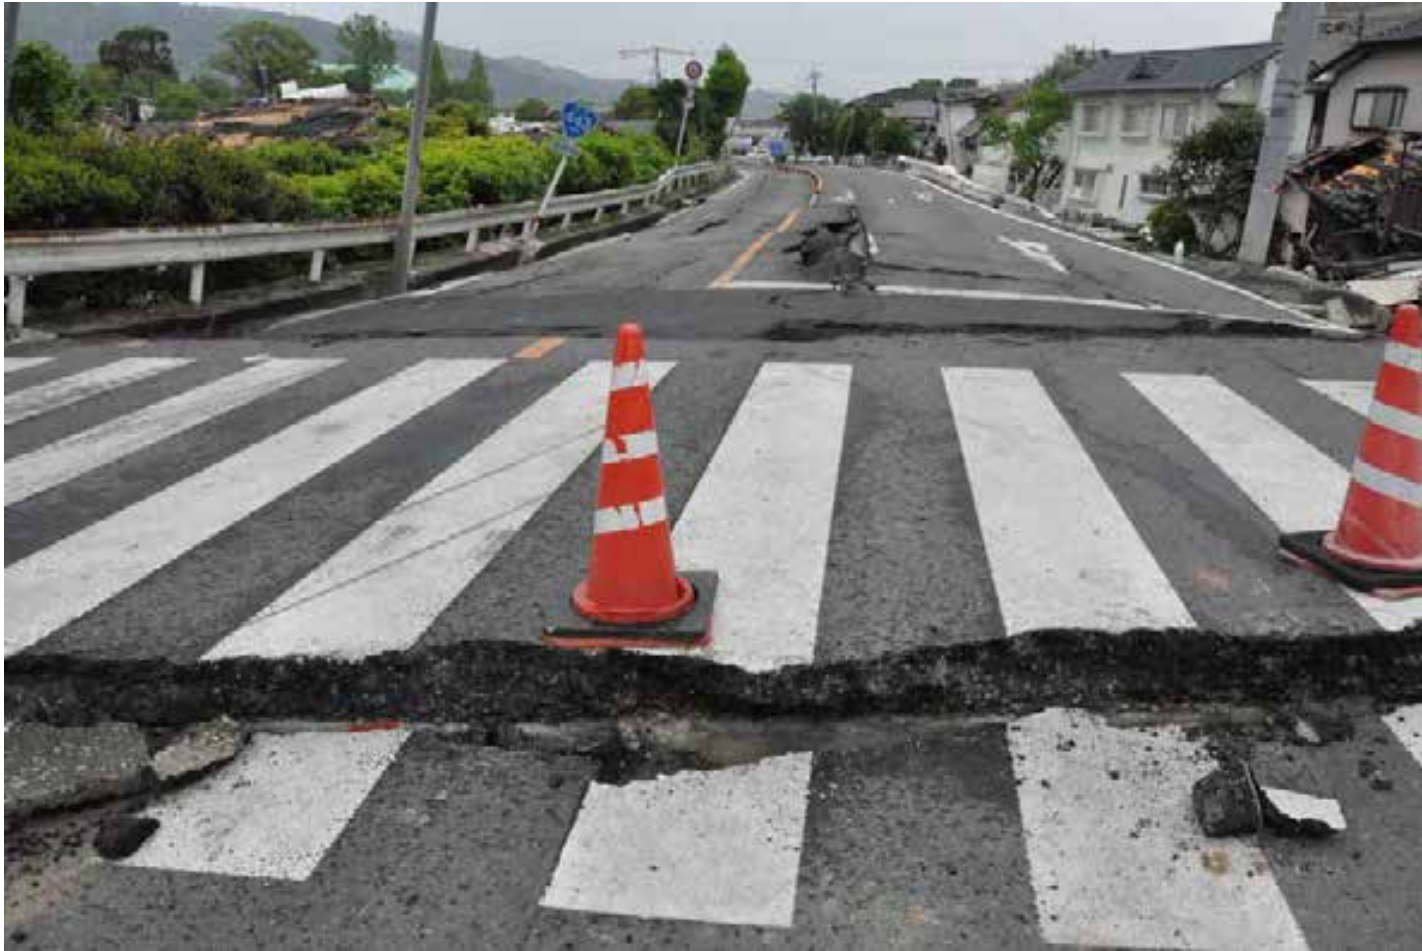
主要道路の路盤被害

橋梁手前の盛土部沈下(益城町寺追)

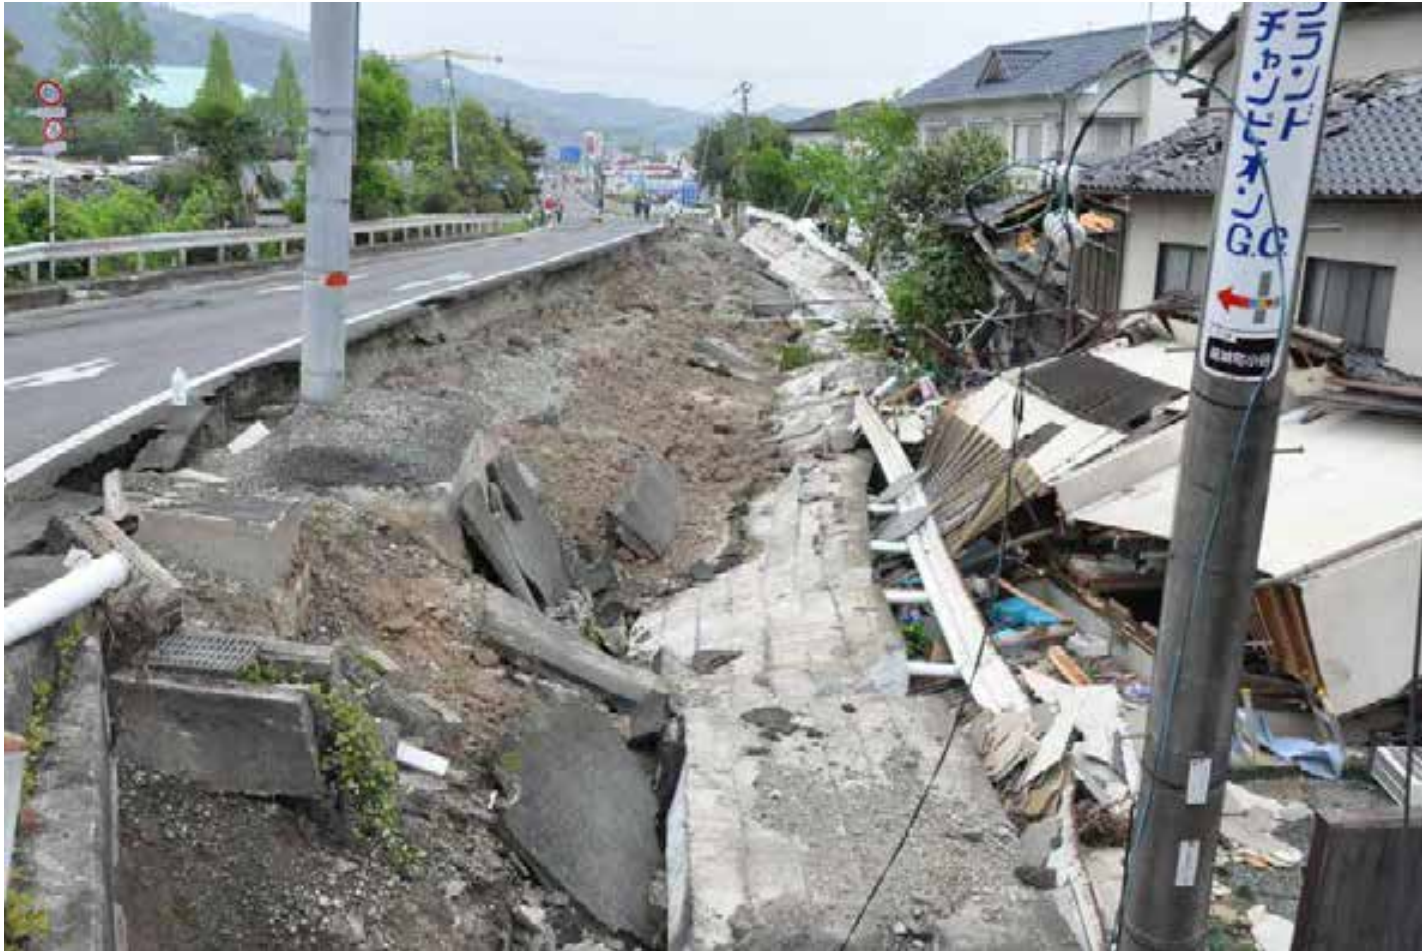
擁壁倒壊で道路の盛土部が崩壊 (益城町寺追)

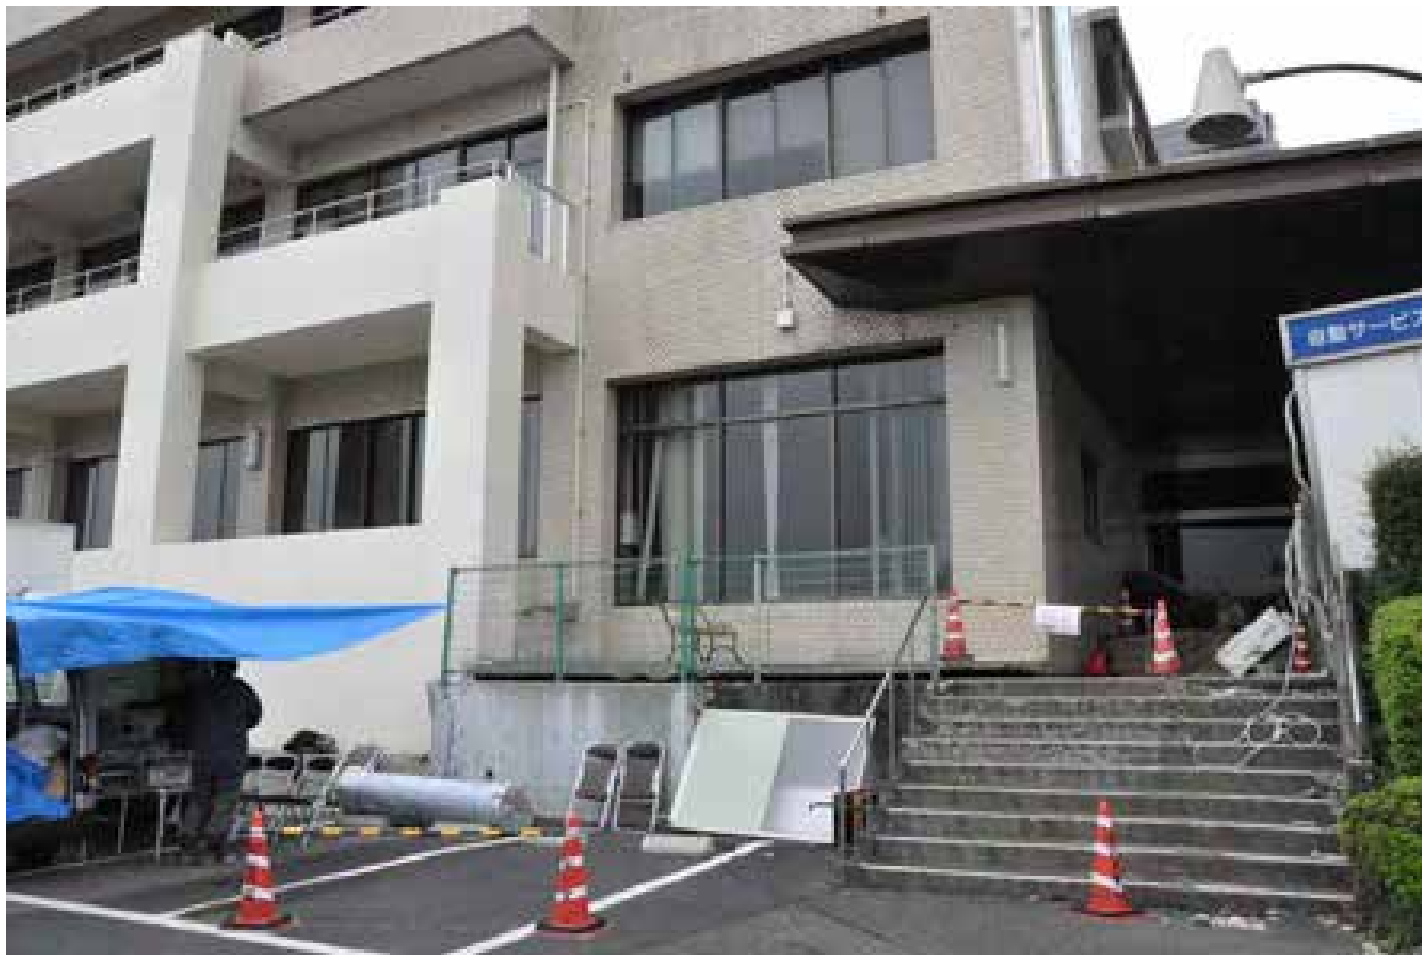
外側の柱・梁増設で耐震補強されていた 益城町庁舎

2度目の地震でも倒壊は免れたが、室内天井板などが落下(益城町宮園)

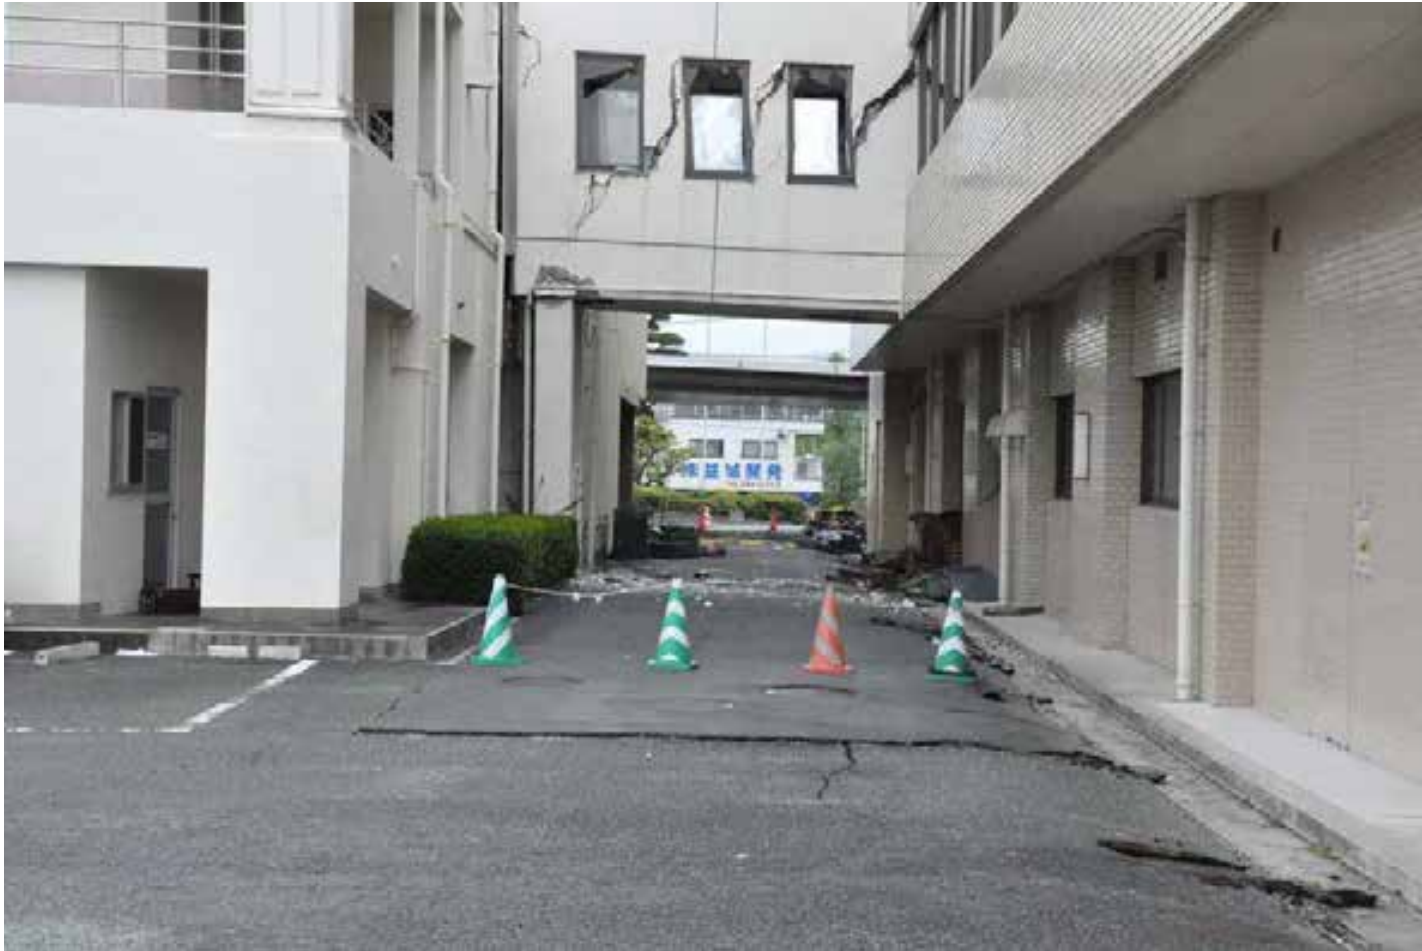
益城町庁舎の敷地全体が造成地 盤で沈下

盛土部の沈下での渡り廊下に段差亀裂が(益城町宮園)

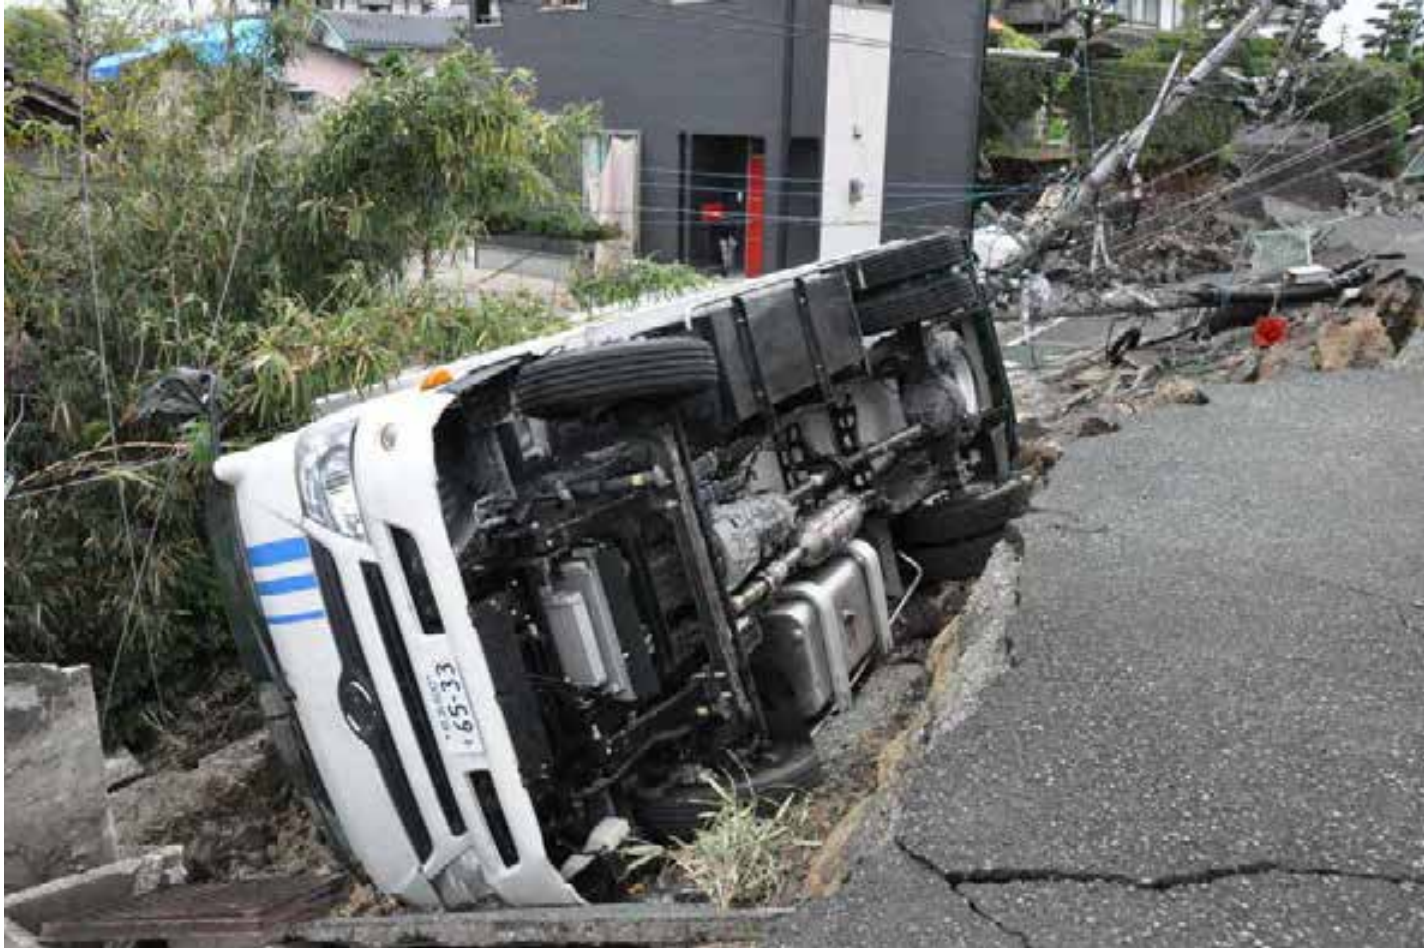
4月16日の2度目の地震で転倒した電源車 (益城町役場)

14日の地震で停電し、非常電源不調のため電源車を手配
16日の2度目の地震で盛土擁壁が崩壊し電源車ごと転倒
このため町の災害対策本部は保健福祉センターに移動

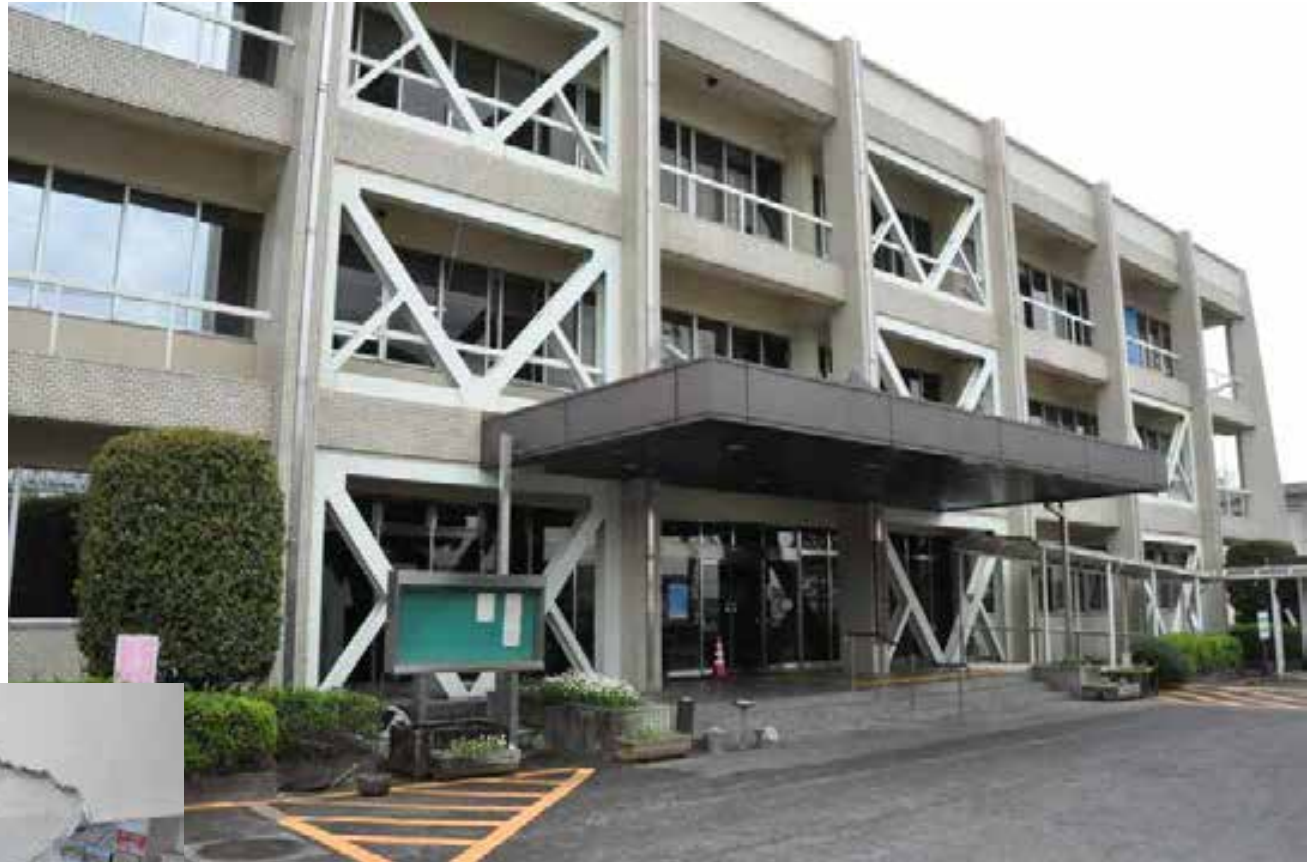
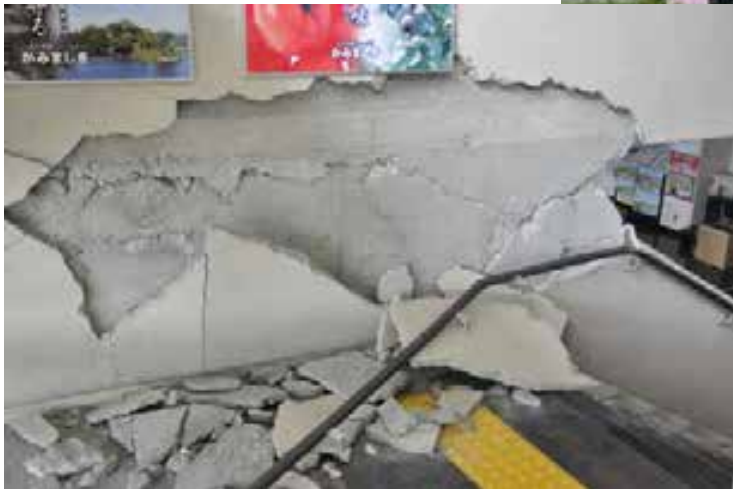
熊本県の上益城振興局の庁舎

耐震補強により建物
躯体には大きな被害
は見られない。
(御船町辺田見)

階段付近の付属壁に亀裂、
室内の天井板(石こうボード)が上層階で多く落下

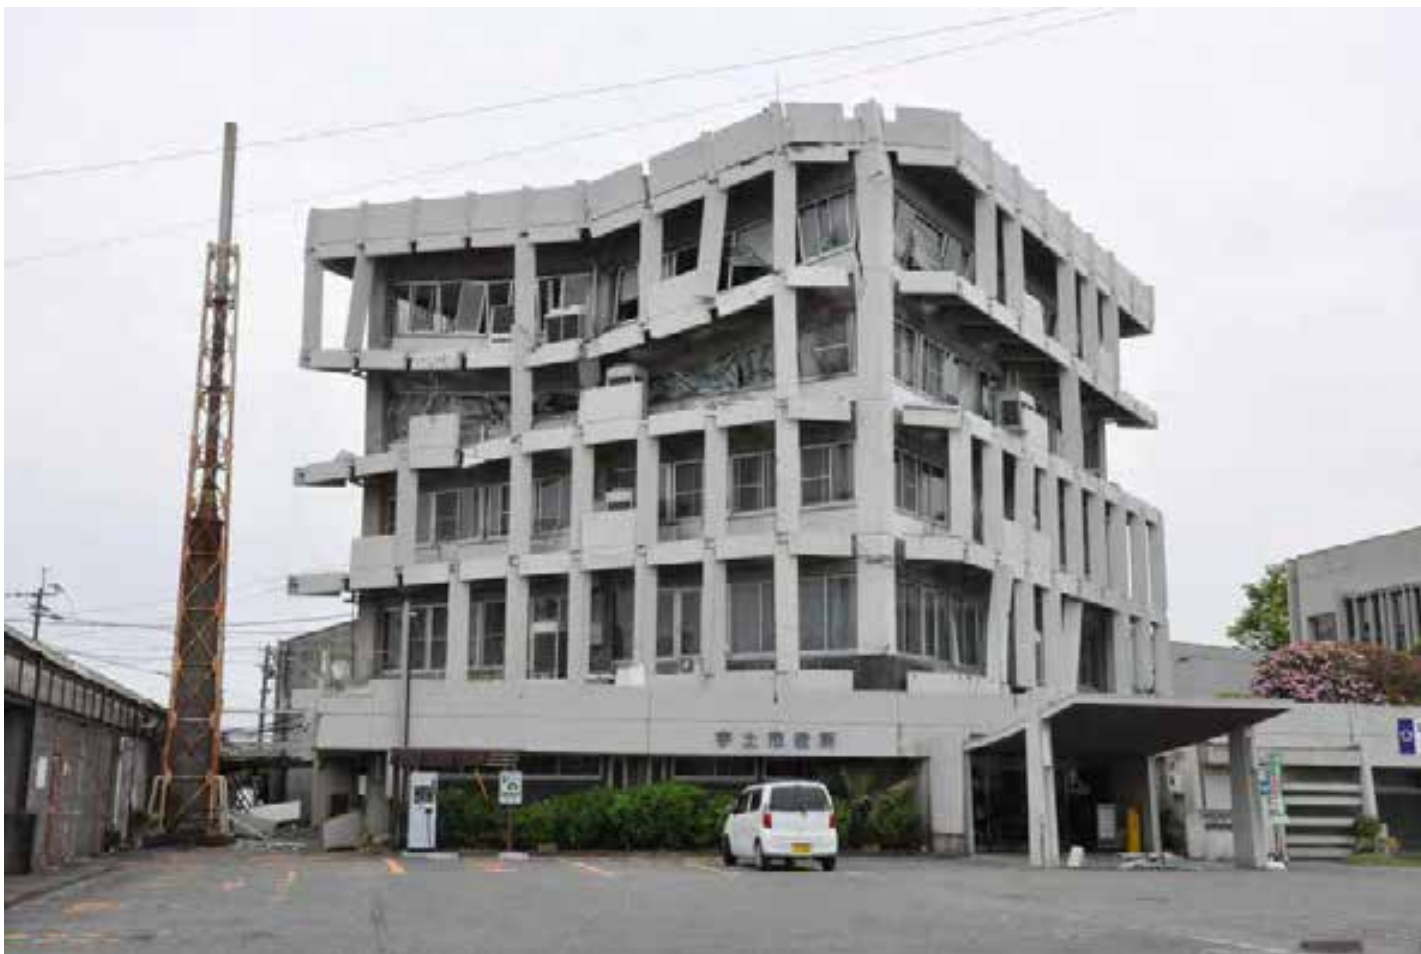
宇土市役所の被害

築51年を経過した庁舎(1965年建設)。建て替えが進まず大きく損傷。仮設の災害対策本部は駐車場のテントに設置されるが災害応急活動に大きな支障が。
